THE SOILS OF THE MICROBASIN HIDROGRAPHIC OF ULAGA AND THEIR LINK WITH THE READINESS OF THE HIDRIC.RESOURCE

LOS SUELOS DE LA MICROCUENCA HIDROGRAFICA DE ULAGA Y SU VÍNCULO CON LA DISPONIBILIDAD DEL RECURSO HIDRICO.

Alexis Jaramillo Justinico, Geólogo MSc, PhD

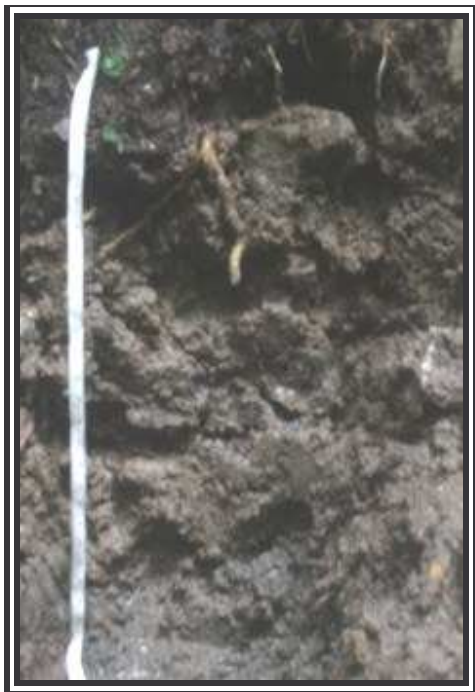
Figura 4: Suelo de turba, altamente saturado, localizado a 500m aguas arriba del punto de control 1.

Descripción de perfil: Ubicación: X 1164094 y Y 1306389. margen derecha de la quebrada Ulagá a 500m del punto de control 1. (Nueva unidad de suelos). (Figura 46). Secuencia de suelos sobre los bosques primarios, suelos que se observan sobre basamentos ígneos altamente meteorizados, donde los espesores de materia orgánica superficial vinculados al horizonte O llegan a tener grosores de 5cm efectivos hasta 15-20cm, hay lugares donde las turberas por la saturación de agua llegan a tener hasta 20cm de altura, son exclusivamente suelos de bajo saprolito original. (Figura 4).

Profundidad	Descripción
· 0,00 - 0,08m	Horizonte O de color 5YR2.5/1, material vegetal en descomposición con cantos de roca de hasta 2 cm de diámetro en un 5%, presencia de calizas en un 60%, suelos muy húmedos ligeramente plástico, pegajoso, no tixotrópico.
· 0,08 - 0,12m	Horizonte A de color 5YR2.5/1, suelo saturado. Textura granular media fragmentos de roca que van de 1mm. 2mm. de diámetro en una proporción de un 50 %, suelo altamente plástico, pegajoso, no tixotrópico.
· 0,12 - 0,46m	Horizonte B de color 10YR4/2, compuestos por fragmentos de areniscas consolidadas que pueden llegar hasta 5cm de diámetro en una proporción del 60%, gránulos medios finos en un alto porcentaje altamente pegajoso, no tixotrópico.
· 0,46 - 0,57m	Horizonte BC de color 10YR3/1, Compuesto por areniscas en un 90% que pueden llegar hasta 6cm de diámetro, los fragmentos presentan patinas por oxidación del hierro, suelo altamente pegajoso, no plástico no tixotrópico.

· 0,57 - ?	Horizonte C de color 10YR4/1, suelo saturado presencia de raíces gruesas en baja proporción. Textura limo arenoso fino, presencia de fragmentos de areniscas cuarzosas de forma angulosas en una proporción de un 50%.

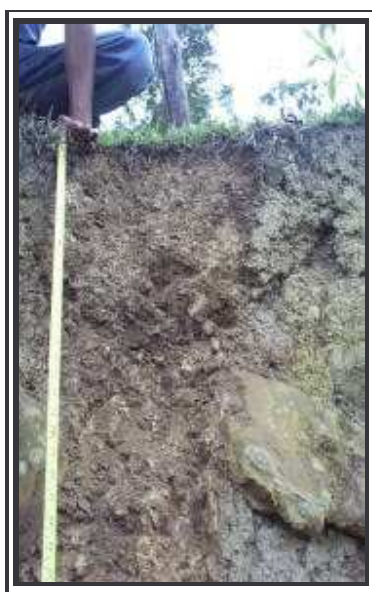
Figura 5: Perfil de suelo compuesto por arcillolitas, materia orgánica, presencia de areniscas consolidadas en matriz 40%, se localiza a 250 m margen derecho de la quebrada Ulagá.

Descripción de Perfil: Ubicación: X 1161815 y Y 1310818, se localiza a 250m margen derecho de la quebrada Ulagá, (Figura 5).

Profundidad	Descripción
· 0,00 0,01m	Horizonte O.
· 0,01 0,04 m	Horizonte A1 de color 10YR4/3, materia orgánica en descomposición, alto contenido de raíces muy finas, presencia de semillas, fragmentos de roca muy pequeños que pueden llegar hasta 0.5cm de diámetro, no presenta pegajosidad, no plástico, no tixotrópico.
· 0,04 - 0,07m	Horizonte A2 de color 10YR4/3, presencia de raíces en un 10%, suelo que

presenta fragmentos de roca angulosos en un 50%, baja plasticidad, baja pegajosidad, altamente tixotrópico.

· 0,07 0,17m Horizonte AB de color 2.5y5/6, matriz compuesta en una baja proporción por fragmentos de roca que pueden ir de 1 - 4cm de diámetro, textura granular media compuesto por un 70%, bajo contenido de raíces finas, ligeramente plástico, ligeramente pegajoso, ligeramente tixotrópico.

· 0,17 0,29m Horizonte B de color 2.5Y5/4, presencia de raíces muy finas en baja proporción, fragmentos de roca que pueden ir hasta 1cm de diámetro en un 5%, matriz con alto contenido de arcilla, suelo altamente plástico, altamente pegajoso, ligeramente tixotrópico.

· 0,29 0,40m Horizonte BC de color 10YR4/6, fragmentos de roca angulosos que van de 1 5cm de diámetro, presencia de raíces en baja proporción, estructura bloques medios. Textura limo arcilloso con alta plasticidad, pegajosidad y tixotrópico.

· 0,40 - ? Horizonte C de color 10YR5/8, presencia de bloques consolidados en una proporción del 90%, fragmentos de roca redondeados en un 5%, textura muy fina, con matriz altamente plástica, altamente pegajosa, altamente tixotrópico.

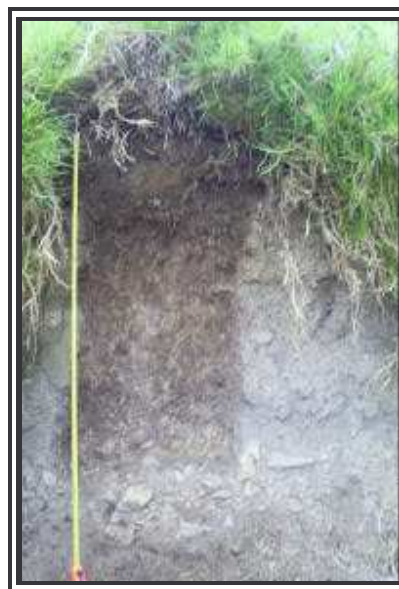
Figura 6: Suelo desarrollado sobre coluviones, alto contenido de materia orgánica y contenido de cantos redondeados, localizado a 350 m margen derecho de la quebrada Ulagá.

Descripción de perfil: Ubicación: X 1162581 y Y 1310596, localizado a 350 m margen derecho de la quebrada Ulagá. (Figura 6).

Profundidad	Descripción
· 0,00 0,01m	Horizonte O.
· 0,01 0,10m	Horizonte A1 de color 10YR4/3, suelos con alto contenido de materia orgánica, presencia de raíces muy finas en un 80%, se observan algunas especies de animales, bloques grandes y medios, materia orgánica en descomposición, matriz altamente plástico, altamente pegajoso y tixotrópico.
· 0,10 0,13m	Horizonte A2 de color 2.5Y4/2 moteado de 2.5Y4/4, alto contenido de materia orgánica, raíces finas en una proporción de hasta un 40%, bloques medios, presencia de fragmentos de roca redondeados que pueden llegar hasta 1cm de diámetro. Suelo altamente plástico, altamente pegajoso, altamente tixotrópico.
· 0,13 0,20m	Horizonte A3 de color 10YR4/1, presencia de raíces finas en un 5%, alto contenido de micras de formas angulares en un 70%, suelo granuloso con fragmentos que pueden ir de 1mm. - 1cm baja pegajosidad, baja plasticidad, ligeramente tixotrópico.

· 0,20 0,36m	Horizonte AB de color 2.5Y4/2 con variaciones a 2.5Y4/4, presencia de raíces gruesas y finas en una proporción del 5%, fragmentos de roca redondeados de 1mm. 1cm, presencia de fragmentos de roca angulares que pueden llegar hasta 2cm de diámetro en un 50%, material plástico, pegajoso y tixotrópico.
· 0,36 0,56m	Horizonte A profundo de color 10YR5/4, moteado de 10YR5/3, baja presencia de raíces finas, fragmentos de roca angulares que van de 1mm. 1cm de diámetro en baja proporción, estructura bloques de suelo grandes. Textura granulosa fina, ligeramente plástico, pegajoso, altamente tixotrópico.
· 0,56 0,92m	Horizonte B de color 2.5Y4/2, presencia de raíces gruesas en una proporción del 5%, suelo compuesto por bloques medio fino, fragmentos de roca en un 40%, suelo con presencia de fragmentos angulosos que pueden llegar hasta 0.5cm, altamente plástico, altamente pegajoso, altamente tixotrópico.

· 0,92 1,15m	Horizonte C, bandas de rocas de arcillolitas rojas y grises, lutitas rojas y grises entre 15mm. 1cm las rocas de inferiores se encuentran ligeramente redondeadas posiblemente por transporte.
